英国・ロンドン高層住宅火災の概要

はじめに

2017年6月14日未明、英国・ロンドンにある地上24階建の高層住宅で火災が発生した（写真1）。

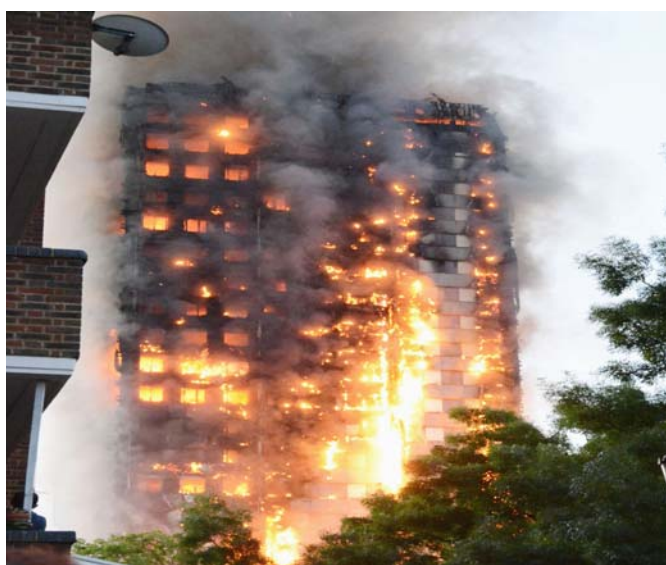
写真1 延焼中の高層住宅¹

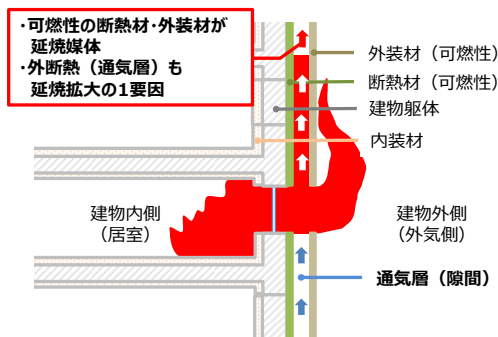
図1 上階延焼イメージ図（外断熱）⁴

午前0時54分にロンドン消防局に通報があり、消防車約40台、消防士約200人が出動し消火活動をした。その後、火災は翌日15日に鎮まったと報じられている。出火後は、短時間で上層階に延焼拡大していき（図1）、最終的に建物全体に燃え広がった。6月28日時点で、死者・行方不明者は約80人となっている。

延焼拡大した要因の1つとして、建物の外壁に設置した断熱材・外装材を構成する一部に可燃性材料が使われていたことが指摘されている（防火対策の不備も被害を拡大させたと指摘されているが、これらの被害拡大要因については2章で整理する）。

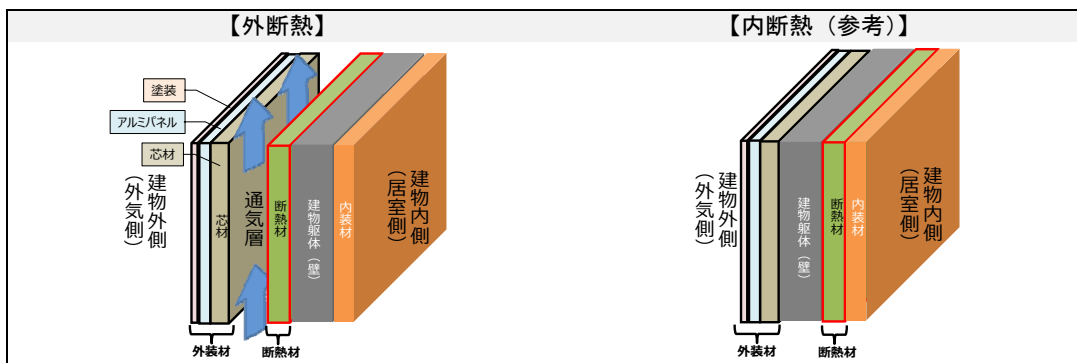
図2 外断熱と内断熱の概要図⁸

当該建物では、外断熱が採用されていた。外断熱は構造上、断熱材と外装材の間に通気層があり、壁内に入った湿気は「通気層」を通じて外側に排出している(図2)。今回、この通気層(隙間)が延焼経路となり、断熱材及び外装材を延焼媒体として上層階に急激に燃え広がったと指摘されている。

(注) 外装材の構成(芯・アルミパネル・塗装)は、外断熱と内断熱では基本的に同じである。

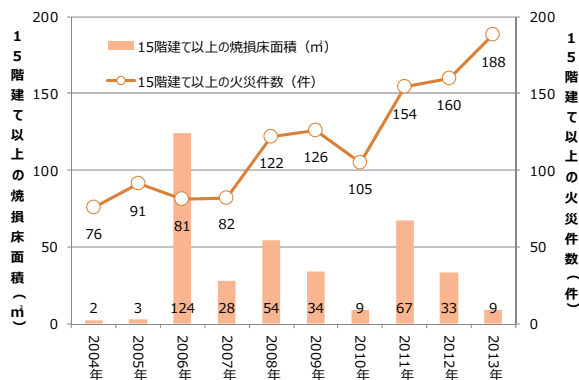
図 3 東京都管内における高層建築物（15 階建て以上）の火災件数及び焼損床面積¹⁸

国内における高層建築物の火災の状況は、以下の通りである（図 3、図 4）。図 3 は統計データのある東京消防庁管内の 15 階建て以上の高層建築物から出火した火災の統計（2004 年～2013 年）、図 4 は 2010 年を基準にした 15 階建て以上の高層建築物の棟数（複合用途を含む）と火災件数を示したものである。

15 階建て以上の高層建築物数は増加傾向にあり、それに伴い 15 階建て以上の火災件数も増加傾向にある。しかし、焼損床面積は低い水準で推移しており、建物全体に延焼拡大するような火災事故は発生していないことが分かる。なお、東京消防庁は、15 階建て以上の高層建築物のうち、共同住宅以外の出火原因として電気的事故（電気機器、次いで配線器具に起因したもの）が多いという報告をしている。
